# **Lämmönjakokeskuksen lämmönsiirrinten tukkeutumisen syiden selvittäminen**

Loppuraportti

Oulun seudun ammattikorkeakoulu

23.9.2011

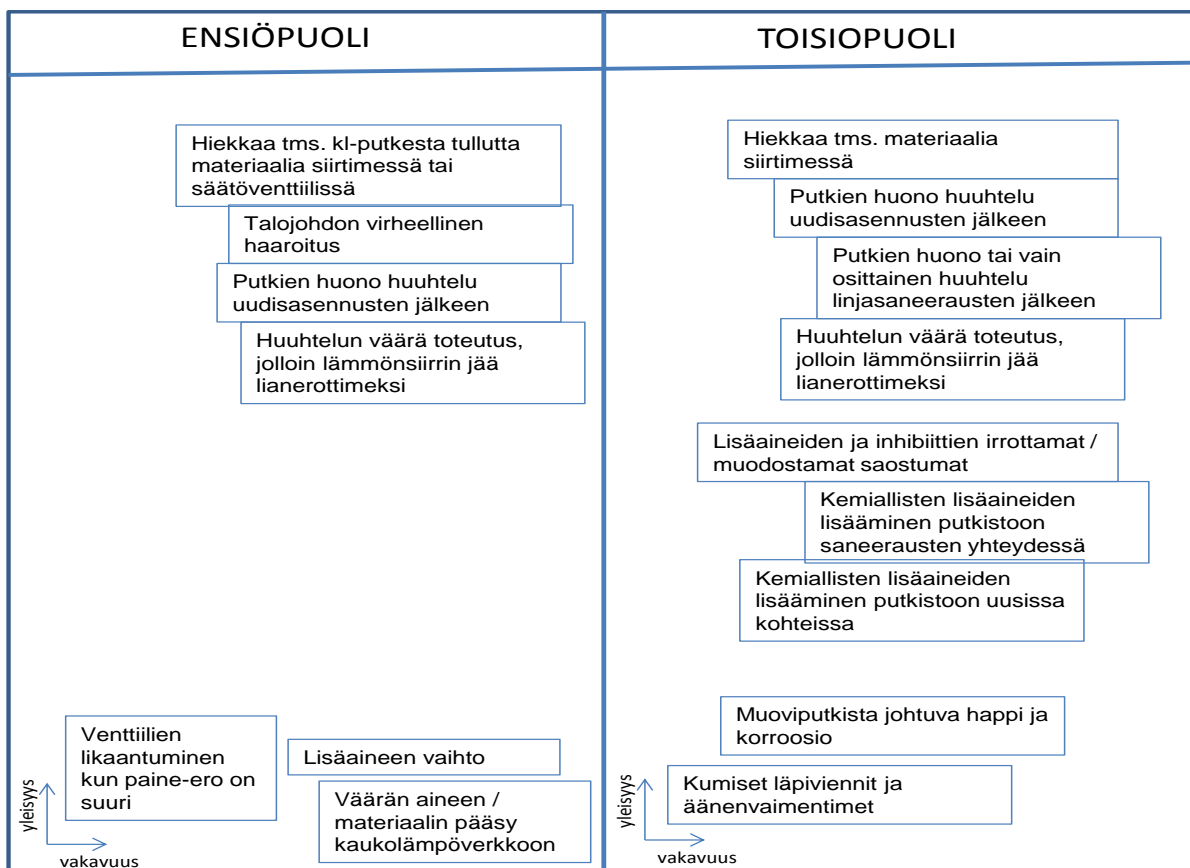
Kuva 3. Yhteenveto tapauksista

Seuraavaan kuvaan on kerätty yhteenvetona tyypillisimmät tapaukset sekä arvioitu niiden yleisyyttä ja vakavuutta. Kuvassa on esitetty pystyakselilla haastattelututkimusten perusteella yleisemmin esiintyneet tapaukset ylempänä. Niiden vakavuutta on arvioitu x-akselin suunnassa siten, että vakavammat tapaukset sijaitsevat kuvassa enemmän oikealla. Ensiö- ja toisiopuoli on esitetty kuvassa erikseen.

Selkeästi yleisin ongelmien aiheuttaja liittyy vieraaseen materiaaliin putkistossa. Sama syy pätee niin ensiö- kuin toisiopuolella esiintyneisiin tapauksiin. Yleisimmin ongelmat näyttävät liittyvän putkistojen käyttöönotossa tapahtuneisiin virheisiin, joista yleisin on putkistojen huuhtelun laiminlyönti tai huono puhdistustyön laatu. Joissakin tapauksissa syyt voivat löytyä myös asennusvirheistä, kuten ensiöpuolella talojohdon virheellisestä asennuksesta. Useimmin syynä on kuitenkin ollut asennusaikaiset jätteet tai varastoinnin aikana putkiin joutuneet roskat tai maa-aines.

Vieraan materiaalin ongelma toisiopuolella vaikuttaa joissakin tapauksissa liittyvän verkostoissa käytettäviin lisäaineisiin tai kemikaaleihin. Useammassa haastattelussa käsiteltiin tätä kysymystä ja syyksi esitettiin sekä jonkin kemikaalin käyttöä tai lisäaineen vaihtamista toiseen lisäaineeseen. Mitään yksittäistä lisäainetta tai kemikaalia ei nimetty tai yksilöity ongelman aiheuttajaksi. Ongelmia esiintyi niin uusissa verkostoissa kuin vanhoissakin verkostoissa. Tutkimuksen perusteella voidaan sanoa, että lisäaineiden käyttöä tulee harkita huolella ennen kaikkea vanhoissa verkostoissa. Lisäksi aineen vaihtamista toisen tyyppiseen kannattaa harkita ja varmistaa, että

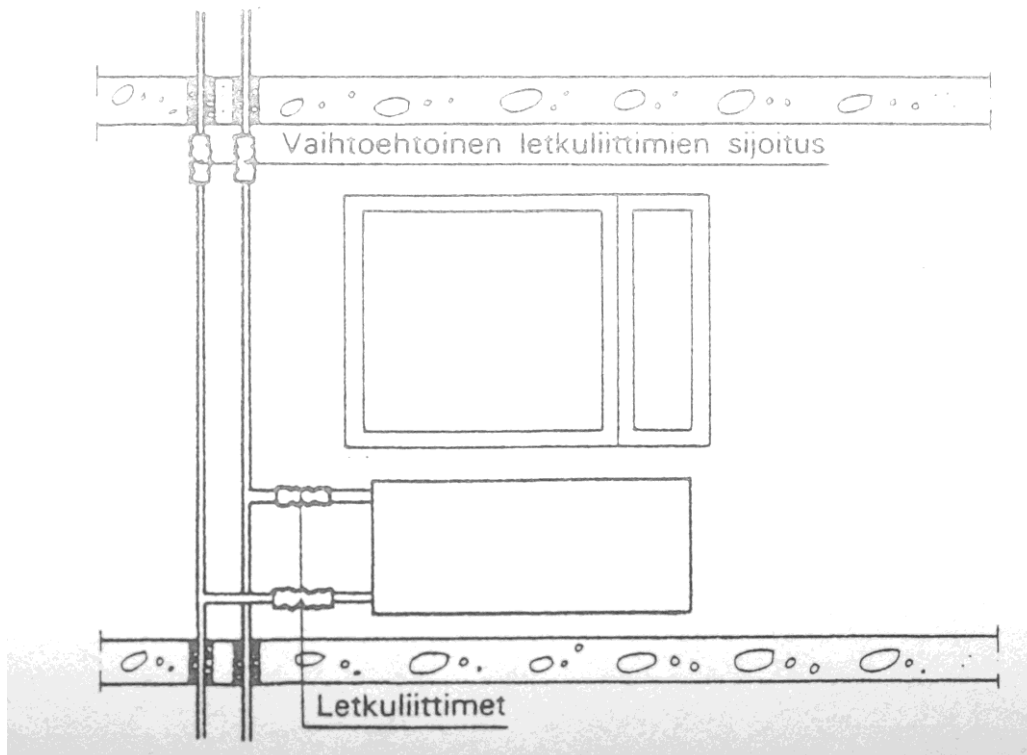
KUVA 7. Letkuliittimien sijoittaminen (RakMK osa C6, 1983)

Vanhoissa kerrostaloissa saattaa olla vielä käytössä lämmitysverkostoissa äänen siirtymisen estämiseksi joustavia putkiliitoksia. Joustavat liitokset ovat joko kumia, muovia tai metalliletkua. Kuvassa 7 on esimerkki letkuliittimien sijoittamisesta (RakMK osa C6, 1983).

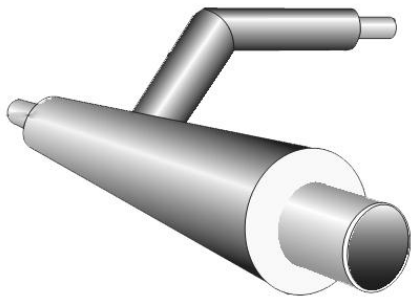
*KUVA 8. Oikeaoppinen talojohdon kytkentäperiaate (Wehotherm 2008)*

Talojohdon oikeaoppinen kytkentäperiaate esitetään kuvassa 8. Tällöin on pienempi mahdollisuus siihen, että pääjohdossa kulkevat epäpuhtaudet pääsisivät haaroituskohdasta talojohtoa pitkin asiakkaan kaukolämpölaitteistoon.

Alta ottona tehtävää haaroitusta ei suositella kuin poikkeustapauksissa, sillä mahdolliset pääjohdon epäpuhtaudet kulkeutuvat talojohtoa pitkin kaukolämpöasiakkaan laitteistoon tai jäävät haaroituskohtaan haitalle.  
(Kaukolämpöjohtojen suunnittelu- ja rakentamisohjeet 2003, 15.)
